Evaluasi Kenyamanan Termal Gereja Kristen Jawa Salatiga

Eka Kurniawan Adi Prabawa^{1*}, L.M.F. Purwanto², Antonius Ardiyanto³

^{1,2,3}Program Studi Arsitektur, Universitas Katolik Soegijapranata, Semarang, Jawa Tengah

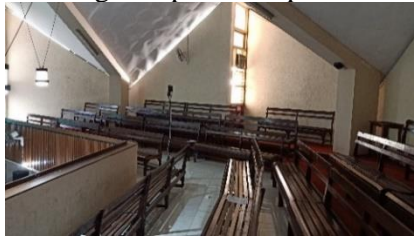
Ruang Ibadah 2 (Balkon Lt 2)
(±99,07m²)

Genteng dan plafon triplek

Triplek dicat putih

Jendela, kipas, exhaust fan

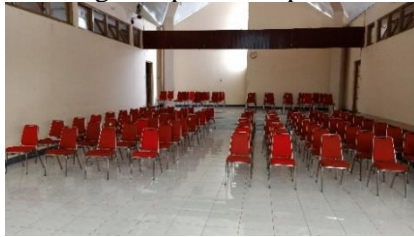
Ruang Ibadah 3
(±142,4m²)

Genteng dan plafon triplek

Triplek dicat putih

Exhaust, kipas angin

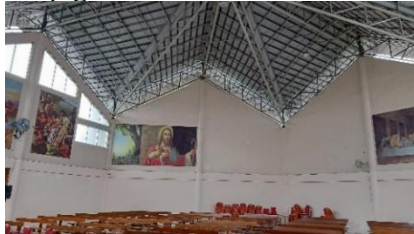
Ruang Ibadah 4 (Luas ±314,5m²)

Atap galvalum

Tanpa plafon

Ventilasi atas

Saran perbaikan sebagai upaya menurunkan PMV hingga mencapai standar dilakukan dengan dua cara. Pertama adalah menambah pergerakan udara, seperti di titik ukur 3, dengan memberi bukaan ventilasi atau peralatan mekanis seperti penambahan kipas angin, sehingga akan terjadi pergerakan udara. Kedua adalah dengan mengurangi radiasi matahari dari atap pada titik ukur 4. Caranya dengan memberi plafon sehingga mengurangi perambatan panas dari atap galvalum merambat masuk ke ruangan di bawahnya.

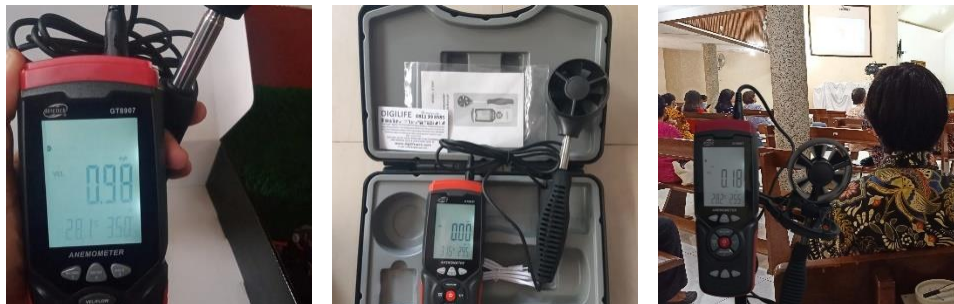
Gambar 3. Anemometer Benetech GT8907 (Sumber: dokumentasi penulis, 2022)

Alat ukur yang digunakan adalah Anemometer Benetech GT8907 untuk mengukur temperature ($^{\circ}\text{C}$), kelembaban (%), dan pergerakan udara (m/s).

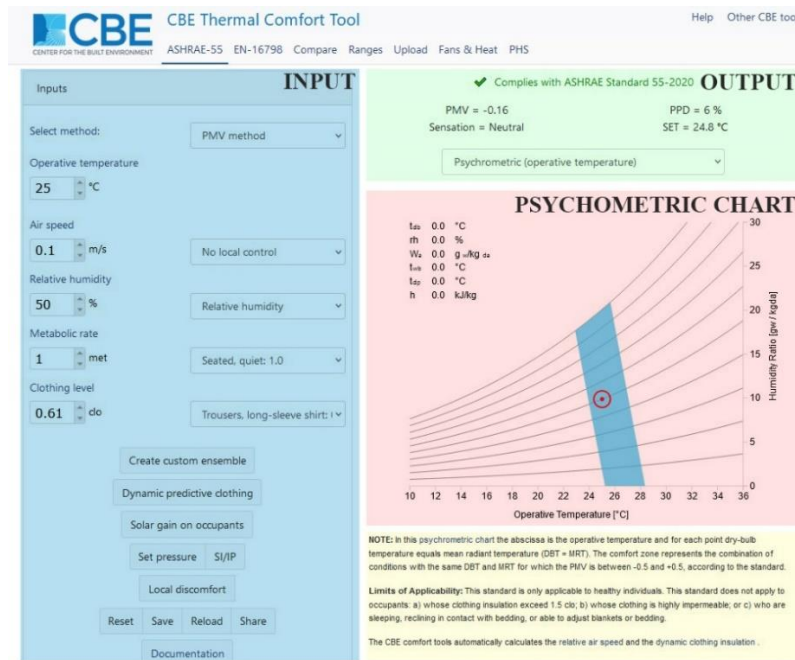
Gambar 5 User interface CBE (Center for the Built Environment) (Sumber: <https://comfort.cbe.berkeley.edu/>)

Setelah data kondisi termal terkumpul, tahap selanjutnya adalah melakukan perhitungan kenyamanan termal menggunakan software perhitungan kenyamanan termal *CBE Thermal Comfort Tool*. Program ini dapat diakses secara gratis dengan *user interface* yang mudah digunakan oleh pengguna. (Mamesa & Purwanto, 2022). Pengguna memasukkan data tentang, temperatur, kelembaban, pergerakan udara, aktivitas jemaat (MET), dan menentukan jenis pakaian (clo) yang digunakan diinput dan akan dihitung secara online di *CBE Thermal Comfort Tool* sesuai standar yang dipilih, kemudian didapatkan hasil berupa PMV, Sensation, PPD dan SET serta dilengkapi psychometric chart. Hasil pengukuran tersebut akan menunjukkan bagaimana kondisi termal ruang yang diukur apakah telah sesuai standar yang ditetapkan.
